# Техническое руководство по двигателю автомобиля

Диагностика и устранение неисправностей систем двигателя

Система привода ГРМ — Система привода  
вспомогательных агрегатов — Водяной насос

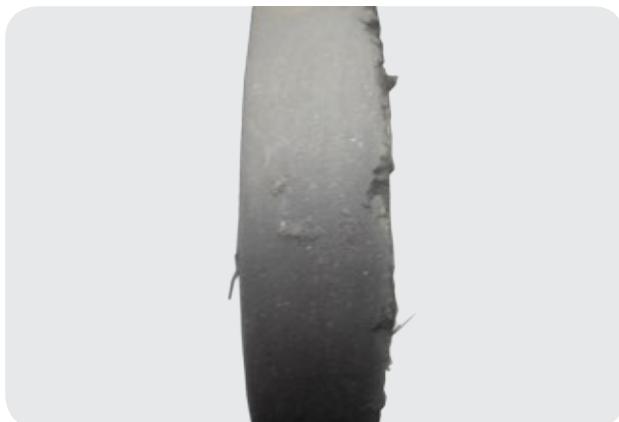
Повреждена одна из кромок ремня.

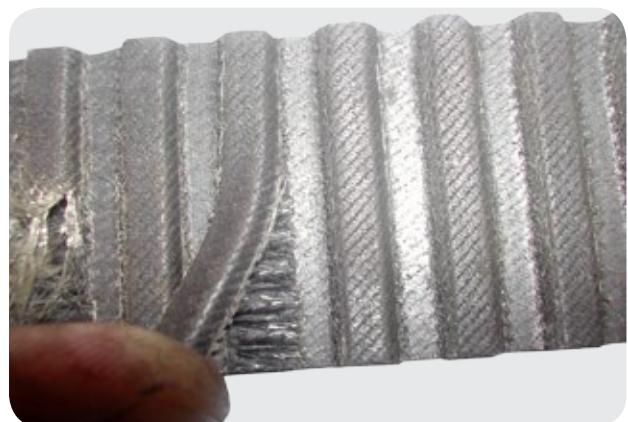
Зубья ремня вырваны.

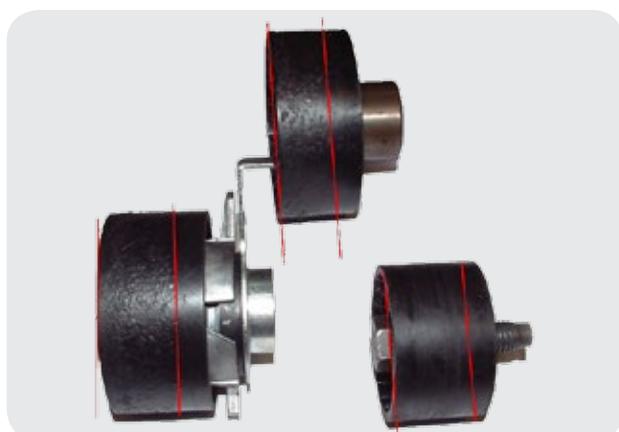
Ремень перемещался по одной стороне шкива.

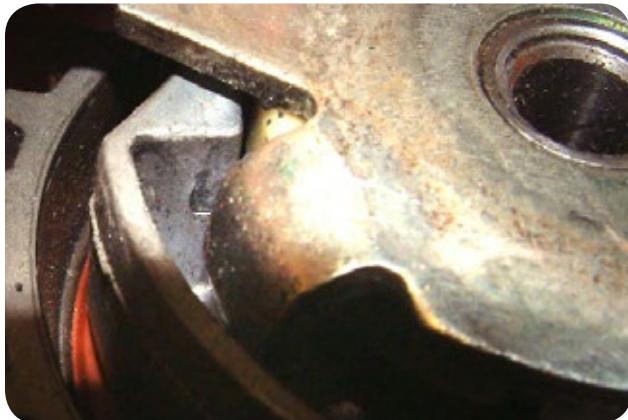
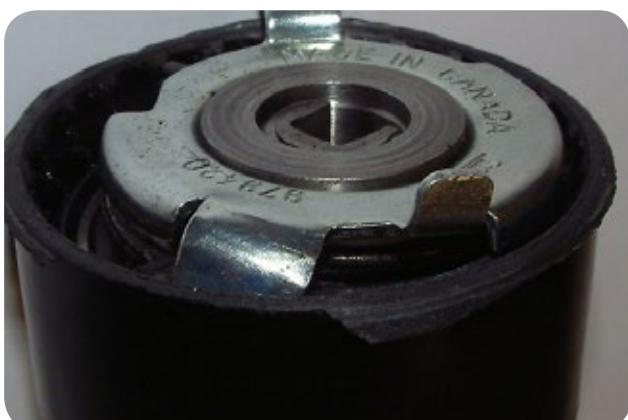
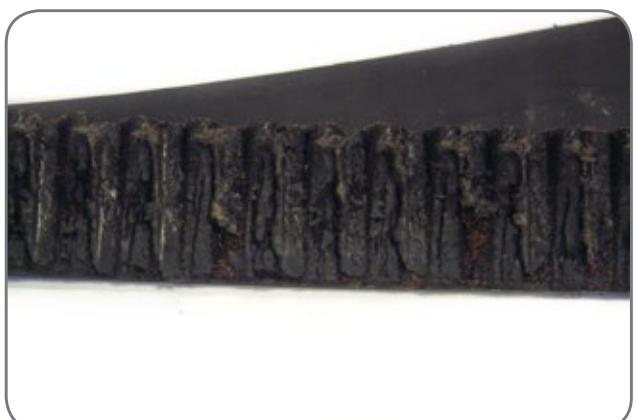
## Повреждения, вызванные чрезмерно сильным натяжением

Механические повреждения на упорной поверхности или трещины на литьых компонентах натяжителя — явные признаки чрезмерного натяжения.

Разорванные элементы ремня и остатки материала ремня на шкиве натяжителя (признаки перегрева) — явные последствия избыточного натяжения.

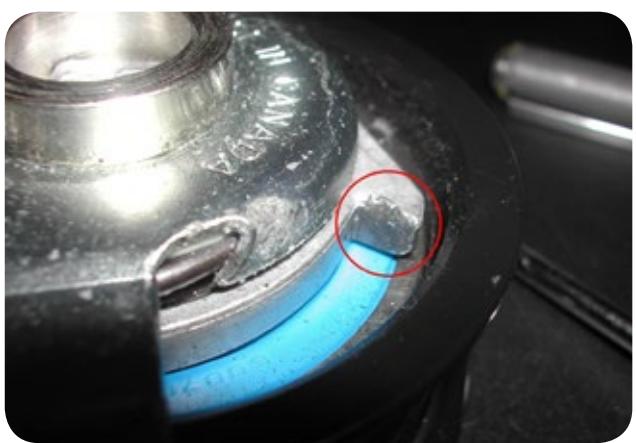
## Повреждения, вызванные слабым натяжением

Ремень изношен с одной стороны, на шкиве видны отметины.

Пластина крепления натяжителя сломана, указатель непосредственно контактирует с упором.

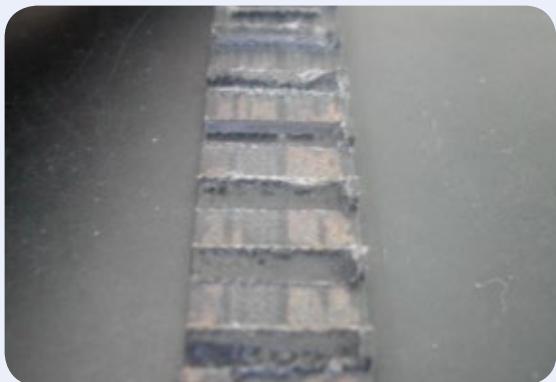
Ремень изношен с одной стороны, на шкиве видны отметины

- Неправильно отрегулированное натяжение ремня (слишком слабое)
- Несоосность шкивов
- Заедание какого-либо элемента привода

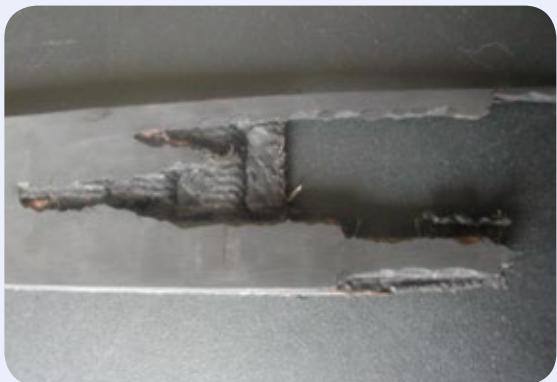
Ремень разорван/разрезан на части

- Неправильно отрегулированное натяжение ремня (слишком сильное)
- В привод ГРМ попал посторонний предмет
- Примечание: слишком сильное натяжение ремня может привести к повреждению натяжителя или подшипников водяного насоса

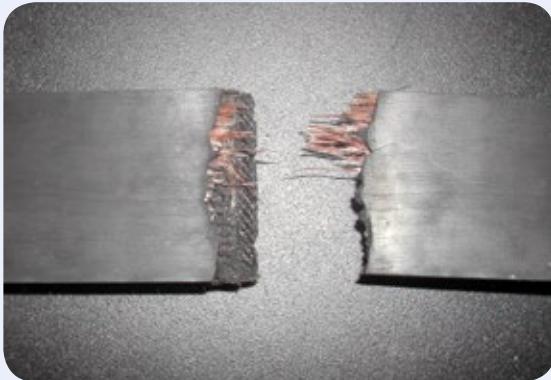
Ремень разорван/срезан

- Заклинивание ведомого компонента посторонним предметом или по иной причине
- Неправильное обращение или хранение: возможно, ремень был сложен/пережат/изогнут до установки или во время выполнения работ. Складывание или пережатие приводит к появлению трещин на расположенных внутри стекловолокнах корда и, как следствие, к резкому сокращению срока службы ремня!

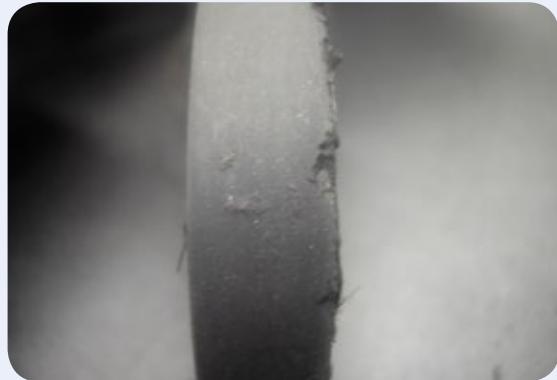
Повреждена одна из кромок ремня

- Перекос (несоосность) шкивов
- Повреждение зубьев на шкиве распределительного вала и/или коленчатого вала
- Трешины на поверхности зубчатого колеса распределительного вала

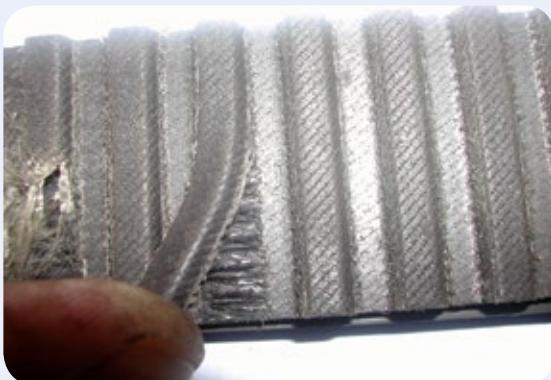
Вырывание зубьев ремня

- Неправильно отрегулированное натяжение ремня ГРМ (слишком слабое)
- Заклинивание ведомого компонента
- Несоосность/износ шкивов

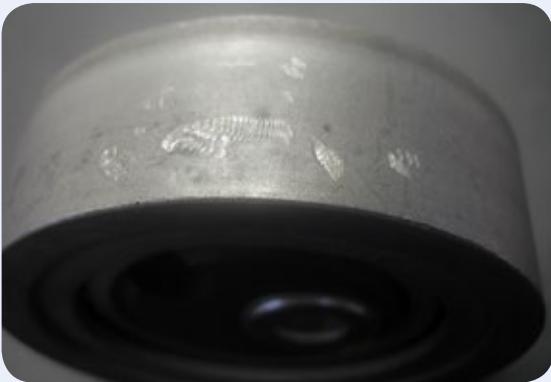
Следы ударов на ролике

Посторонний предмет в системе привода ГРМ (который также может привести к перекосу ремня).

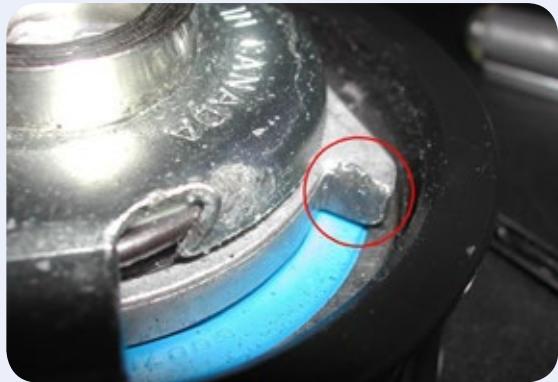
Пластина крепления натяжителя сломана, указатель непосредственно контактирует с упором

- Неправильная регулировка при установке
- Внезапное заклинивание детали (на это указывает только одна отметина на поверхности упора)
- Неправильно отрегулированное натяжение ремня ГРМ (очень слабое или очень сильное)

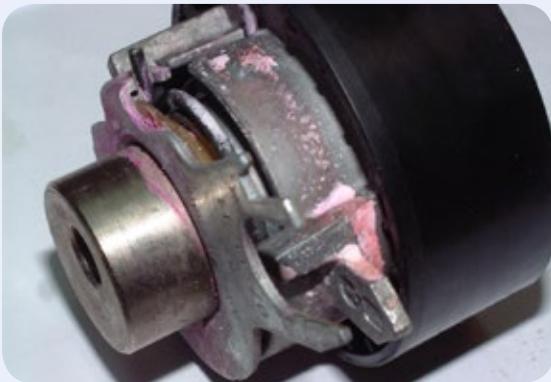
Натяжитель заклинил, видны следы утечки охлаждающей жидкости

- Утечка жидкости в водяном насосе, просочившаяся охлаждающая жидкость повредила подшипник натяжителя
- Утечка жидкости из расположенного выше шланга или через прокладку головки блока цилиндров

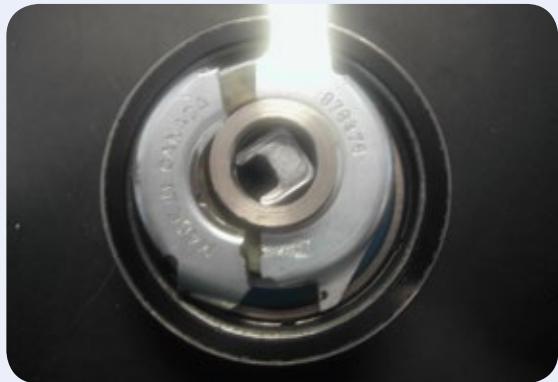
Поломка металлической пластины или указателя натяжителя ремня

- Неправильная регулировка (на это указывает необычная отметина на упоре натяжителя)
- Натяжитель устанавливался, когда температура двигателя была слишком высокой или слишком низкой
- Неправильный момент затяжки
- Неправильный выбор передач водителем в механической КП во время движения автомобиля

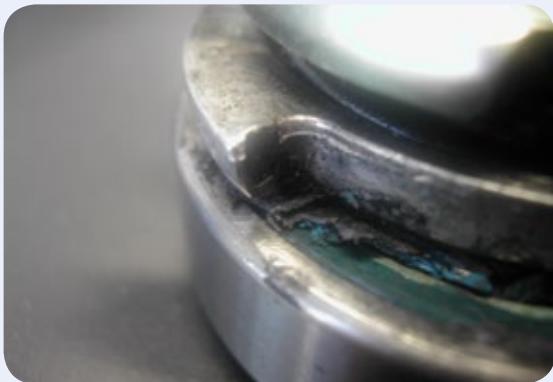
**Повреждение**  
Поломка упора

- Неправильная регулировка, установка при несоответствующих условиях (горячий двигатель)
- Неправильная регулировка натяжения ремня (чрезмерно сильное)
- Попадание постороннего предмета в привод ГРМ

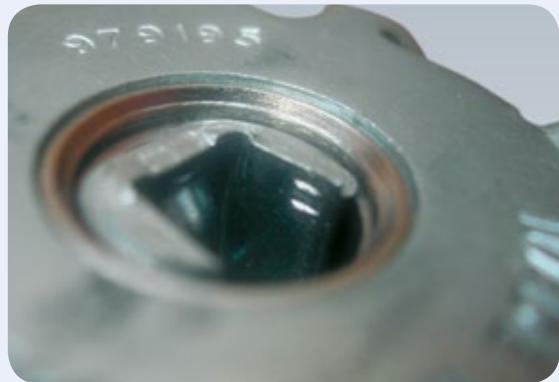
**Повреждение**  
Отметка на эксцентрике и слабо натянутый ремень

- Неправильно затянутый крепёж.

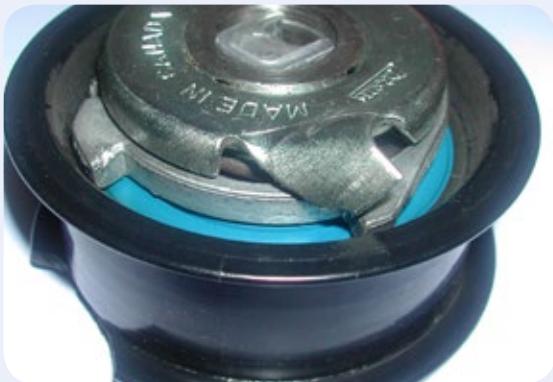
**Повреждение**  
Сильная деформация опорной пластины ролика

- Установка была выполнена неправильно
- Неправильная регулировка натяжения ремня
- Деталь установлена при высокой температуре двигателя
- Выступ пластины крепления не зафиксирован в блоке цилиндров

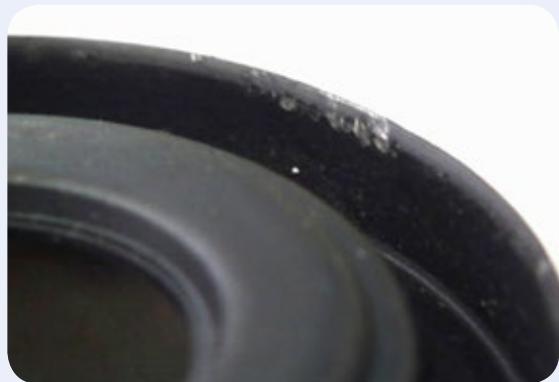
**Повреждение**  
Вмятины/зазубрины на торцевой поверхности ролика

- Повреждение отвёрткой при установке
- Падение ролика на пол
- При попытке ремонта повреждённой детали использовался молоток или отвёртка (виден результат применения неправильного инструмента или приложения усилия под неправильным углом)

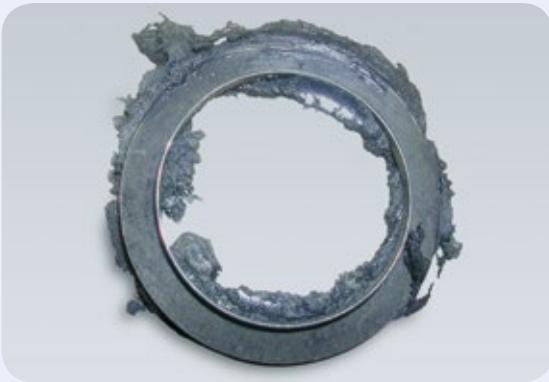
Загрязнение уплотнения натяжителя и повреждение ремня

Утечка масла или топлива привела к повреждению резиновых компонентов (например, уплотнения и ремня).

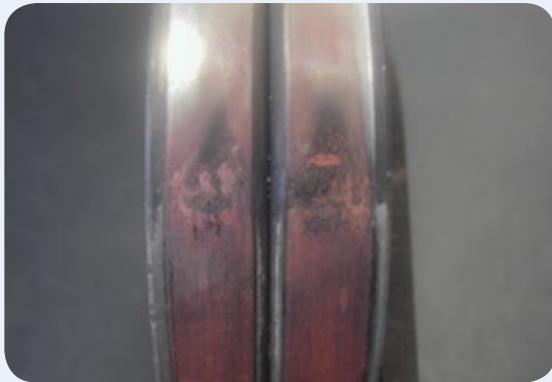
Заклинивание подшипника, коррозия натяжителя

Коррозия распространилась от натяжителя в подшипник, ремень проскальзывал на шкиве из-за заклинившего подшипника. Возникновение такого повреждения наиболее вероятно в районах наводнений.

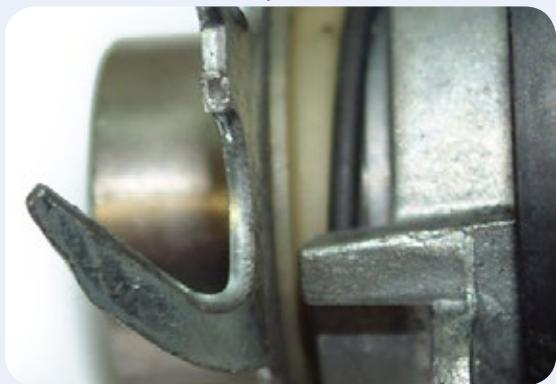
«Пальцы» крепежной пластины натяжителя (которые охватывают головку болта) полностью согнуты.

Неправильная регулировка при установке, пластина крепления смешилась относительно своего первоначального положения.

В первую очередь проверьте двигатель на наличие возможных повреждений, вызванных этой неисправностью. Замените ремень ГРМ, воспользовавшись новым комплектом, и выполните регулировку в соответствии с инструкциями производителя.

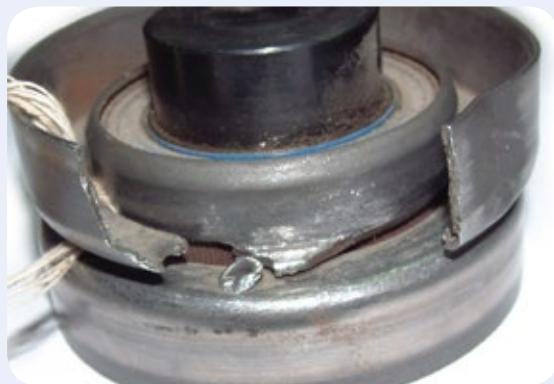
Сломана часть ролика натяжения

Неправильная регулировка натяжения ремня (чрезмерно сильное).

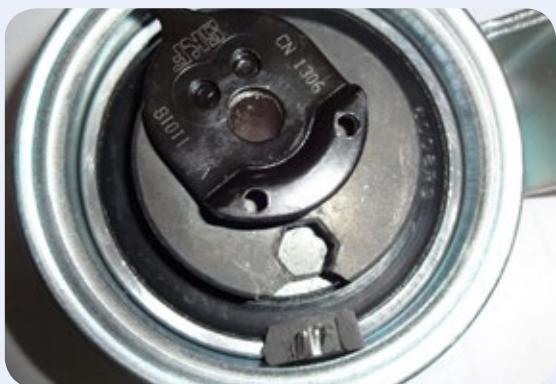
Трещина на натяжителе, отковавшаяся часть детали

Гидравлический поршень смешился в сторону его исходного положения при повороте натяжителя или в результате использования шестигранного ключа неправильного размера с чрезмерно большим усилием и/или под неправильным углом.

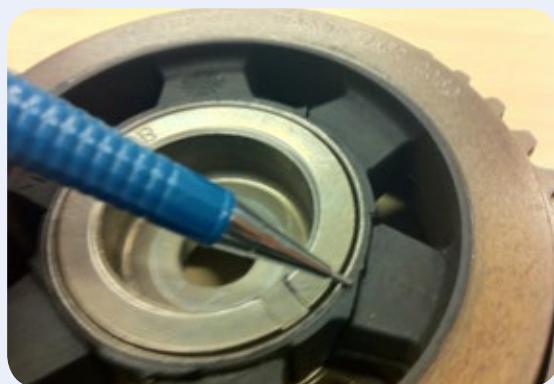
Нет видимых повреждений на лицевой стороне шестерни (шестерен) распределителя, но на холостом ходу двигателя слышен сильный стук

Трещины демпфирующей резины на внутренней стороне шестерни распределителя.

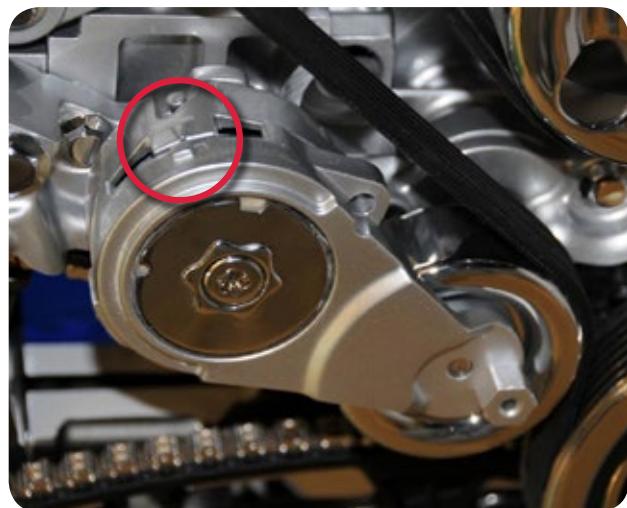
Рис. 1 Новый установленный натяжитель

**ВАЖНО:** натяжитель может компенсировать только растяжение в результате естественного износа ремня и в различных температурных условиях (**→ рис. 1**, номинальное положение сразу после установки нового натяжителя). Он не сможет исправить ситуацию, когда ремень имеет длину, заведомо не соответствующую спецификациям автопроизводителя!

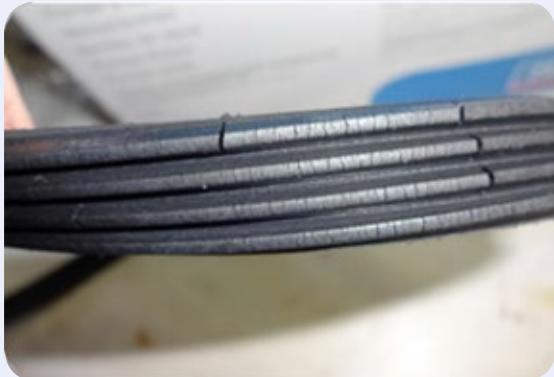
Полностью изношенный ремень с микротрещинами, а также крупными и глубокими трещинами

Естественный износ материала.

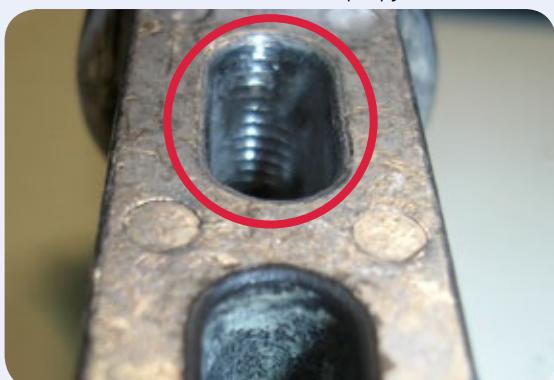
Натяжение ремня привода вспомогательных агрегатов внезапно уменьшается, ремень слетает, а натяжитель разрушается

Неправильно затянуты болты крепления натяжителя. Неправильная установка и регулировка, натяжитель может проскальзывать. Обратите внимание на повреждения резьбы в отверстии болта внутри натяжителя.

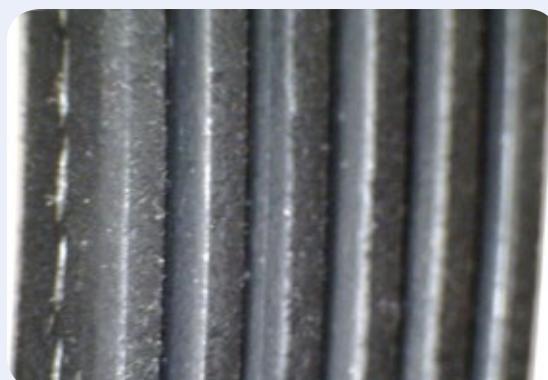
Края ребер ремня отшлифованы и изношены

Износ одного или нескольких шкивов в системе. Из-за недостаточного (низкого) профиля шкив касается только краев ребер ремня, а не их боковых стенок.

Проверьте все шкивы системы привода на износ, замените изношенные шкивы и установите предусмотренный для данной модели автомобиля ремень. Не забудьте проверить шкив коленчатого вала или демпфер TVD.

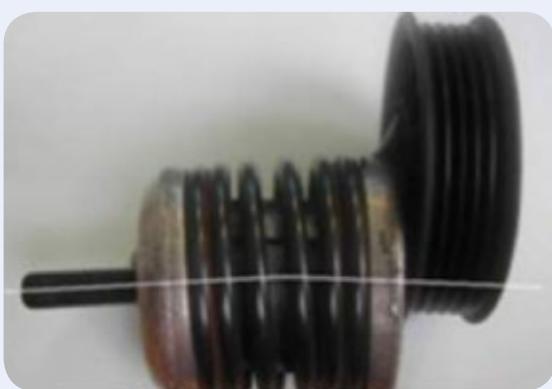
Корпус натяжителя изогнут

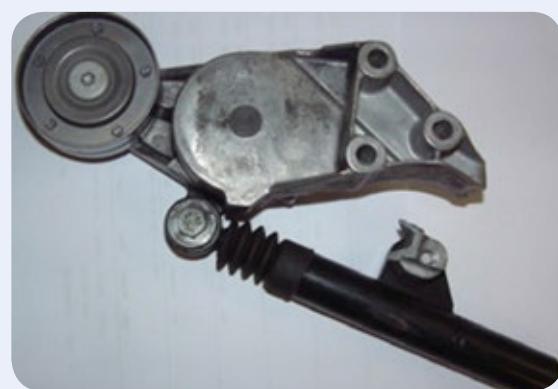
Натяжитель сломан/появились трещины

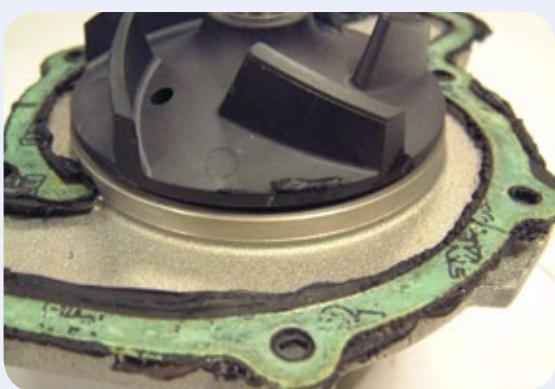
Утечка жидкости по фланцу и/или через уплотнение

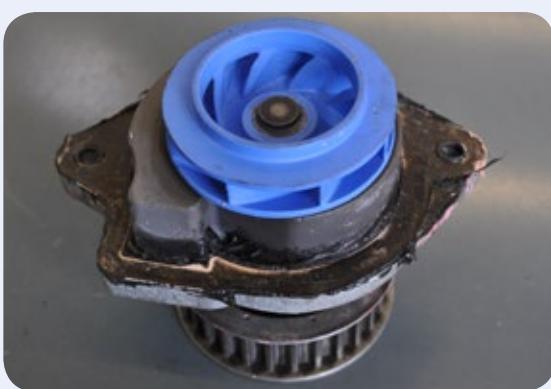
Утечка жидкости по фланцу и/или через уплотнение

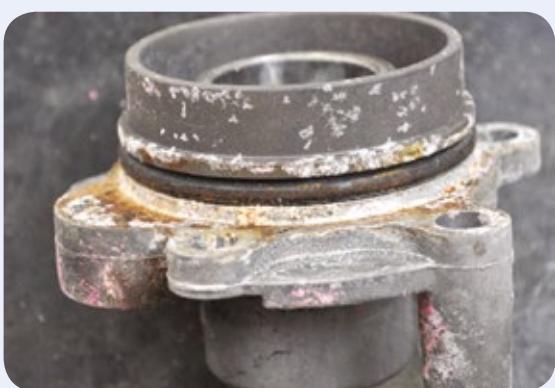
Утечка из водяного насоса в результате химических реакций в системе охлаждения

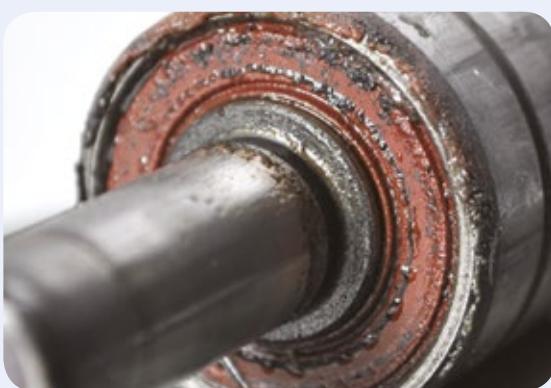
Загрязнение уплотнения подшипника со стороны крыльчатки

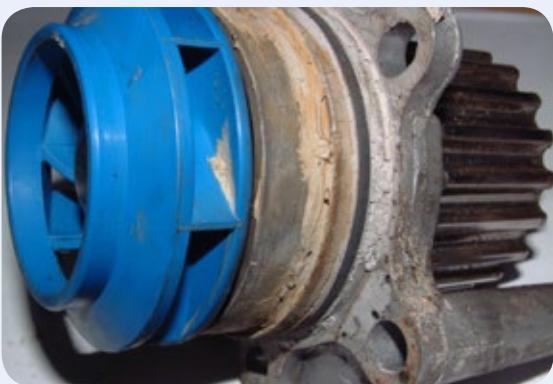
Утечка жидкости по фланцу и/или через уплотнение

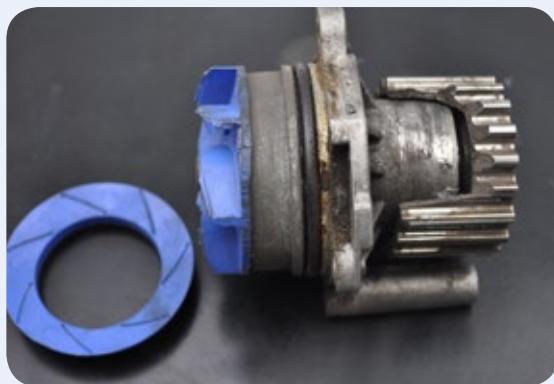
Поломка крыльчатки, перегрев двигателя (охлаждение отсутствовало)

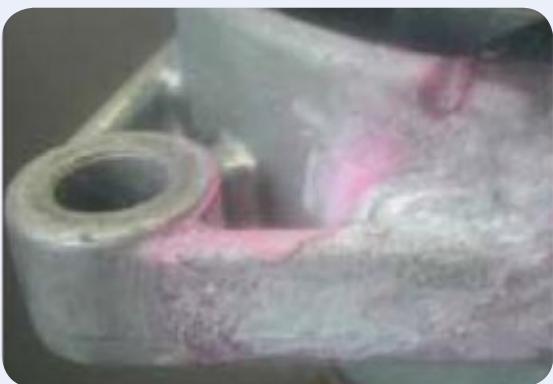
Утечка, подтёки вокруг дренажного отверстия

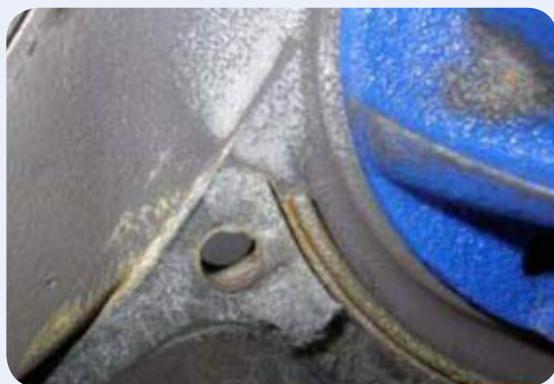
Признаки кавитации на корпусе насоса и крыльчатке рядом с отверстием для болта

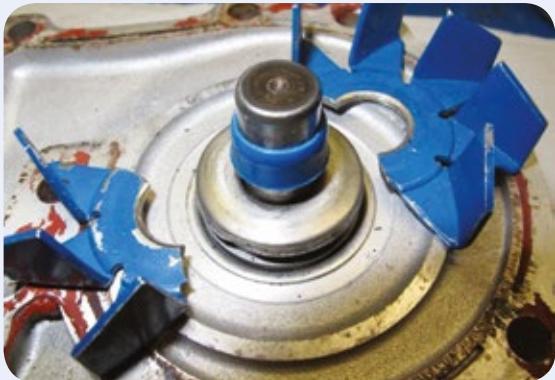
Заклинивание водяного насоса во время работы, коррозия на крыльчатке, выход подшипника из строя

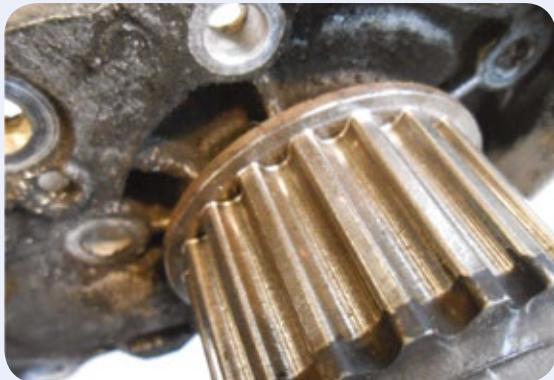
Обесцвеченные участки на шкиве водяного насоса

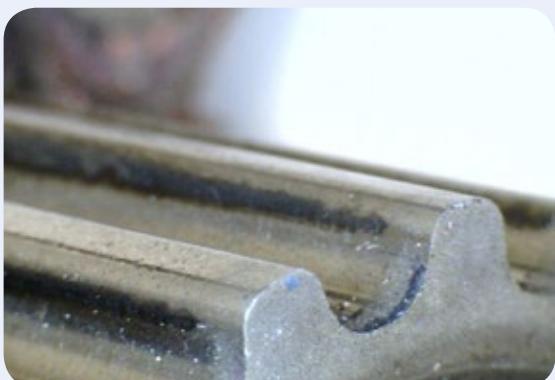
Частицы материала ремня ГРМ на внутренней кромке шкива водяного насоса

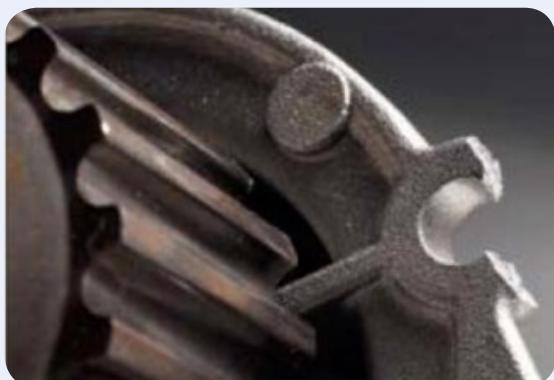
Поломка проушины фланца корпуса насоса

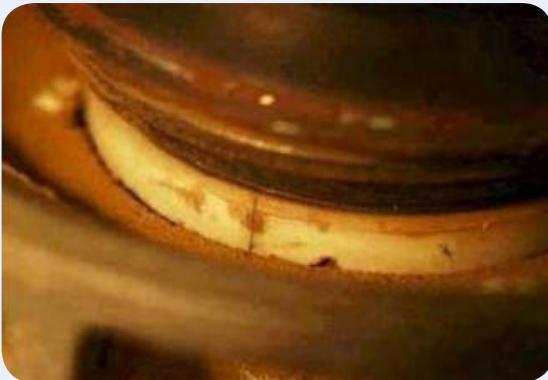
**Повреждение**  
Трещина на керамическом кольце

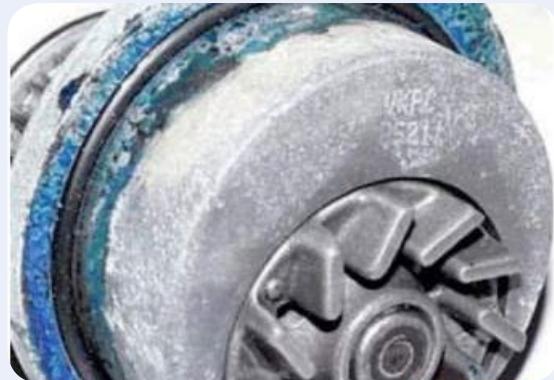
**Повреждение**  
Шум при работе и течь водяного насоса

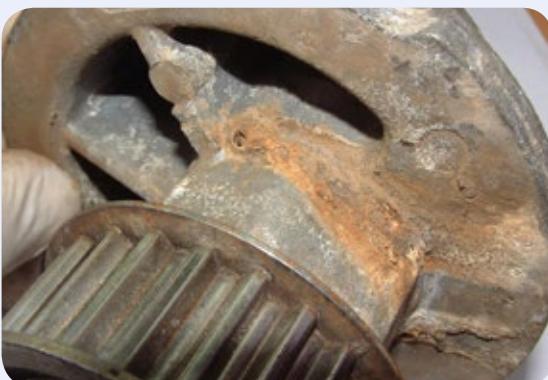
**Повреждение**  
Коррозия/течь водяного насоса

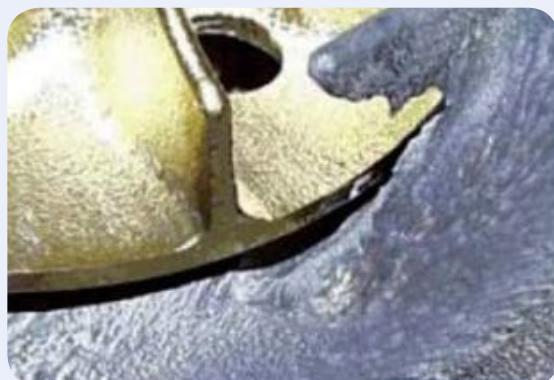
**Повреждение**  
Кавитация, коррозия деталей из алюминиевого сплава

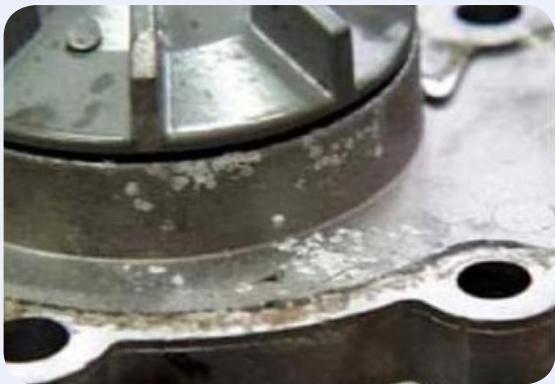
**Повреждение**  
Вспучивание

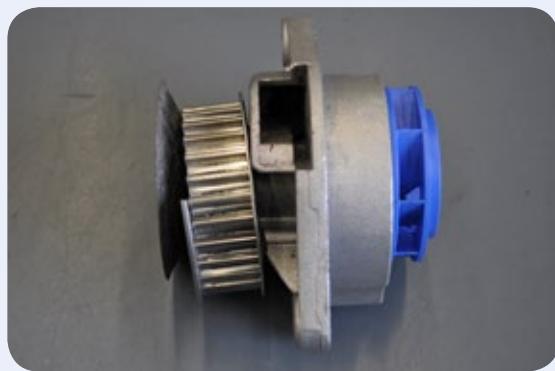
**Повреждение**  
Ослабла направляющая ремня на зубчатом шкиве. На зубьях также видны остатки материала ремня

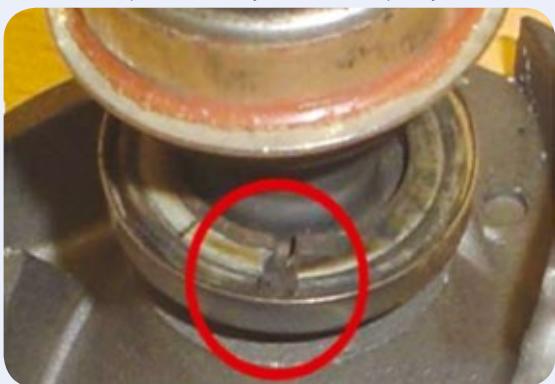
**Повреждение**  
Утечка жидкости из водяного насоса. После снятия корпуса насоса обнаружено, что керамическое уплотнение треснуло

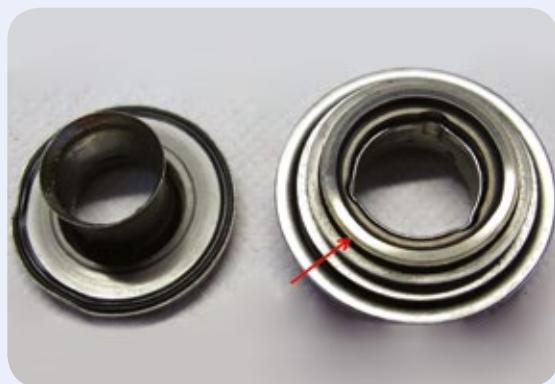
**Повреждение**  
После снятия корпуса насоса обнаружены повреждённые уплотняющие поверхности

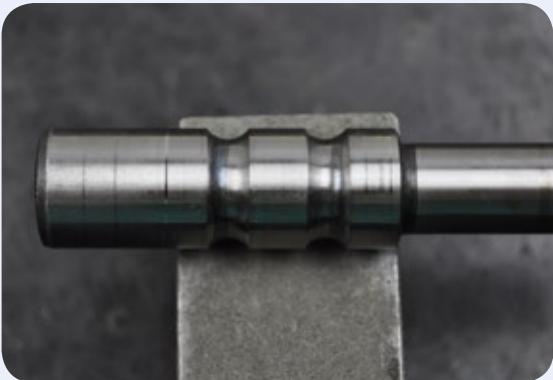
Выход из строя из-за перегрузки

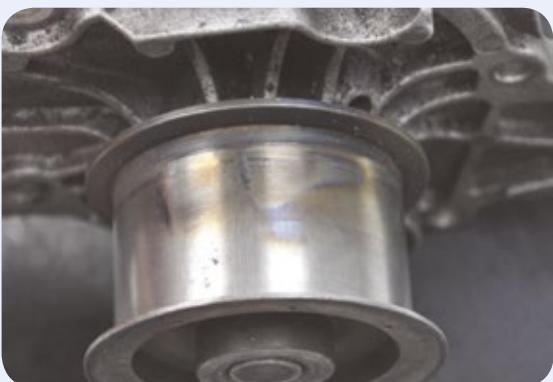
Водяной насос заклинил, вращение невозможно, на шкиве обесцвеченные следы теплового воздействия.

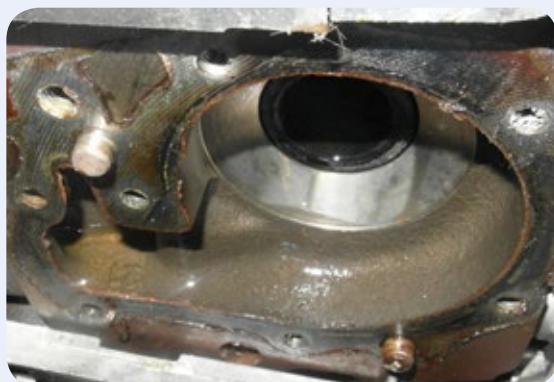
Кавитационное повреждение

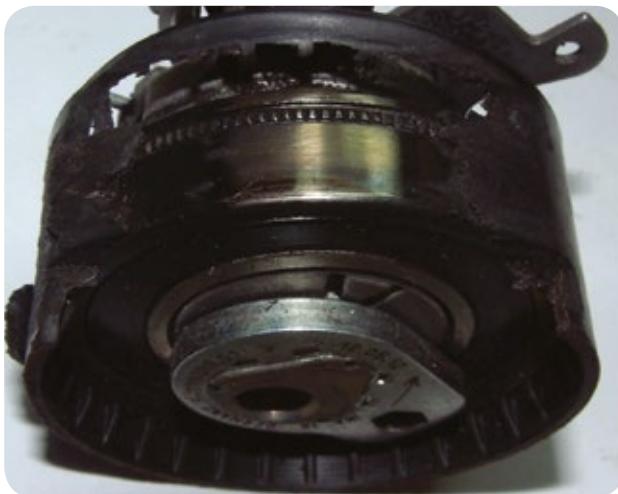
**Проблема: полное разрушение системы привода ГРМ и натяжителя, значительное повреждение двигателя, требующее дорогостоящего ремонта.**

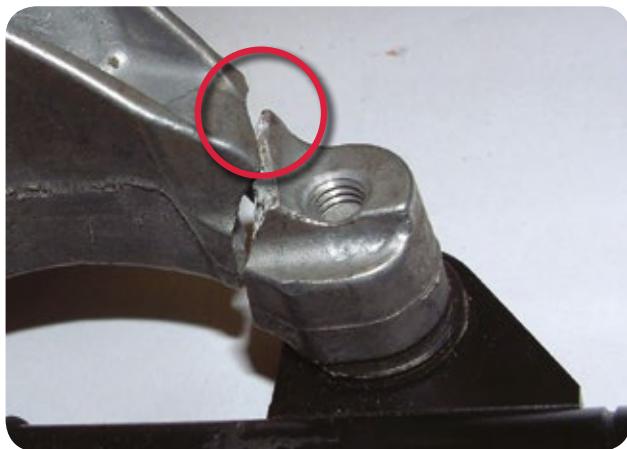
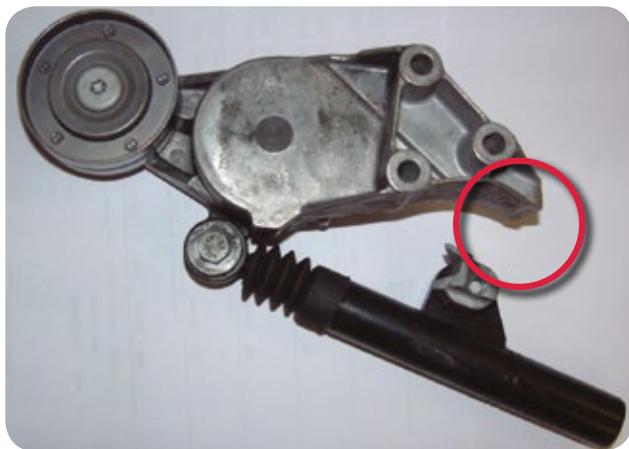
**Внимание!** Этот вид повреждения встречается и в других типах двигателей.
